MIEJSKIE PRZEDSIĘBIORSTWO KOMUNIKACYJNE S.A W KRAKOWE

Raport z testów eksploatacyjnych autobusu King Long PEV 6 SmartCity w Krakowie.

Kraków, lipiec 2023 r..

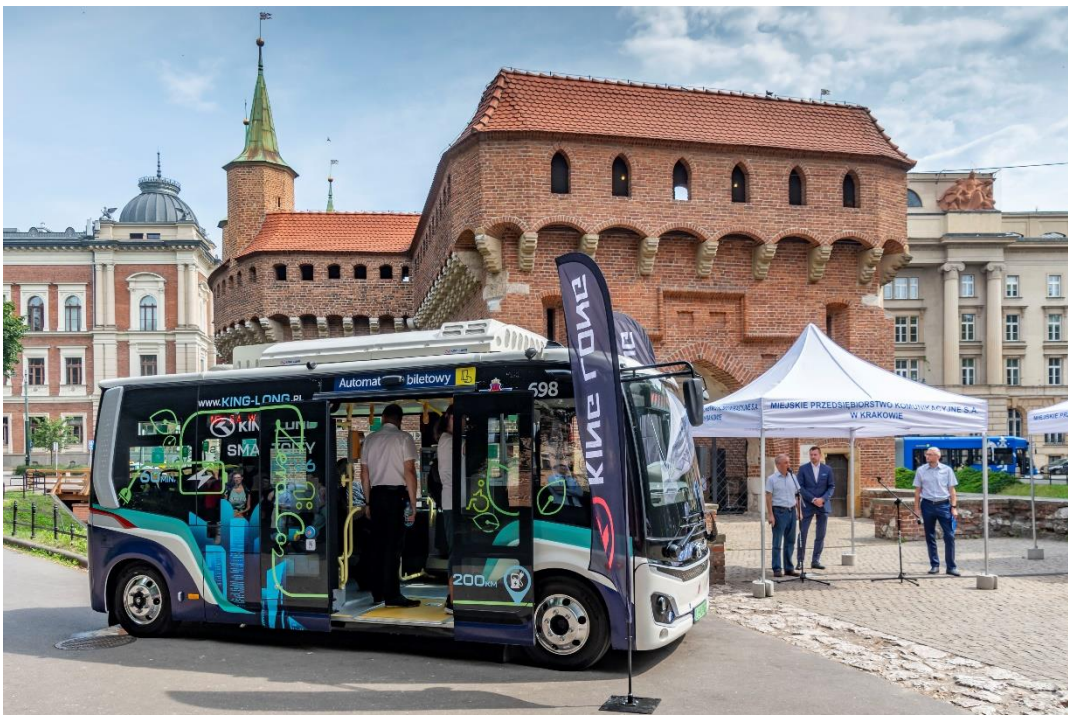
Przedmiotem testowania eksploatacyjnego był autobus King Long PEV 6 SmartCity o numerze rejestracyjnym L6 KING, VIN LA9LC10D6RALA6645 oraz o następujących parametrach technicznych :

Długość – 5,99 m

Wysokość – 2,73 m

Szerokość – 2,06 m

Masa własna – 4900 kg

Dopuszczalna masa całkowita – 6500 kg

Silnik centralny o mocy 135 kW,

Moment obrotowy –350Nm

Bateria – 211 kWh (LiFePo4)

Liczba miejsc siedzących – 12

Liczba miejsc stojących – 22

Liczba miejsc dla inwalidy – 1

Rekuperacja energii hamowania

Autobus w konfiguracji uniwersalnej

Inne: niska podłoga, rampa wjazdowa dla osób na wózkach inwalidzkich, klimatyzacja, ogrzewanie, tablice elektroniczne.

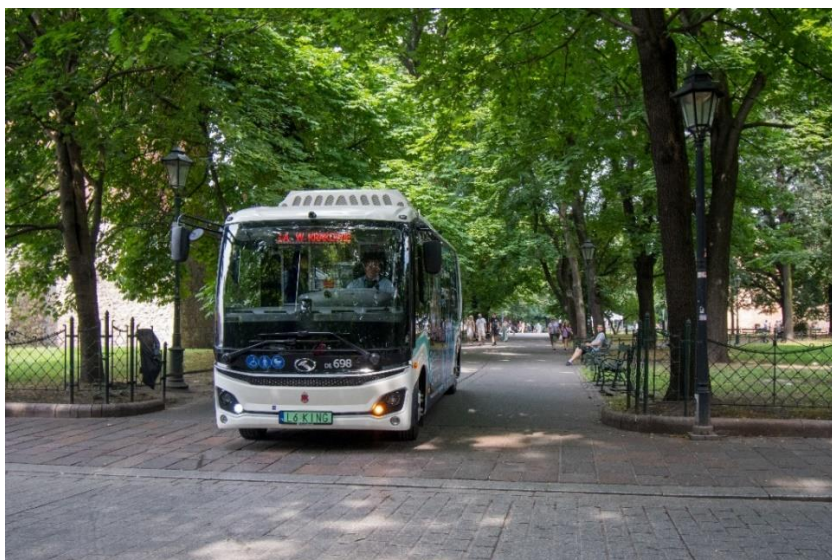
Dobrana kolorystyka jak i wizualizacja i charakterystyczny wygląd autobusu wyróżniał go na tle innych pojazdów.

Wygląd i estetyka autobusu była doceniana przez pasażerów. Ciekawym rozwiązaniem jest wyposażenie autobusu w kamerę 360° co pozwala na dokładną obserwację co dzieje się dookoła pojazdu.

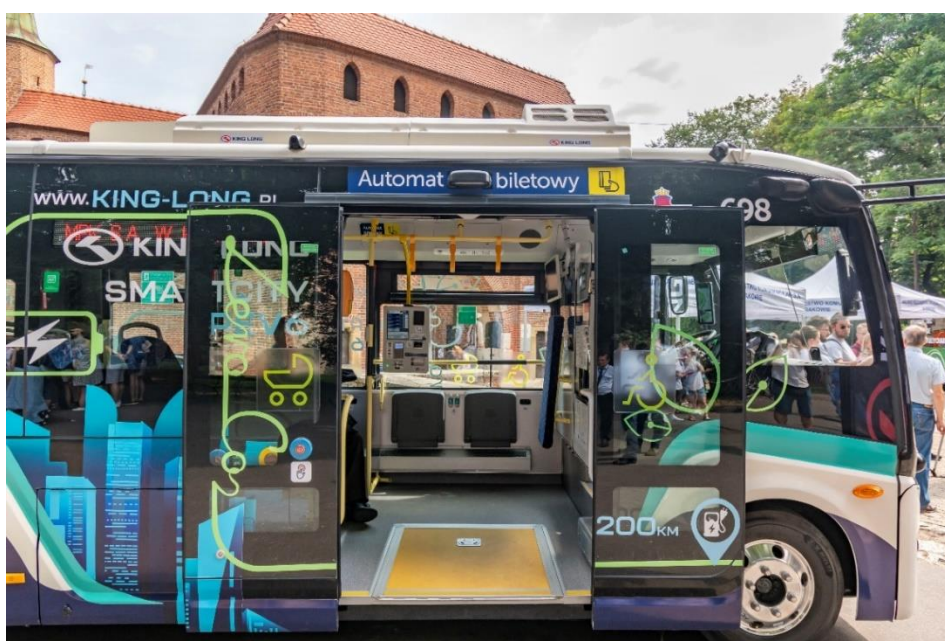
Autobus potwierdził wysoką skuteczność klimatyzacji przestrzeni pasażerskiej.

Z naszego punktu widzenia, autobus charakteryzuje się wystarczającą liczbą siedzeń i efektywnie dużą powierzchnią dla pasażerów stojących, jak i pasażerów poruszających się na wózkach inwalidzkich jakiej można oczekiwać od autobusu tych wymiarów.

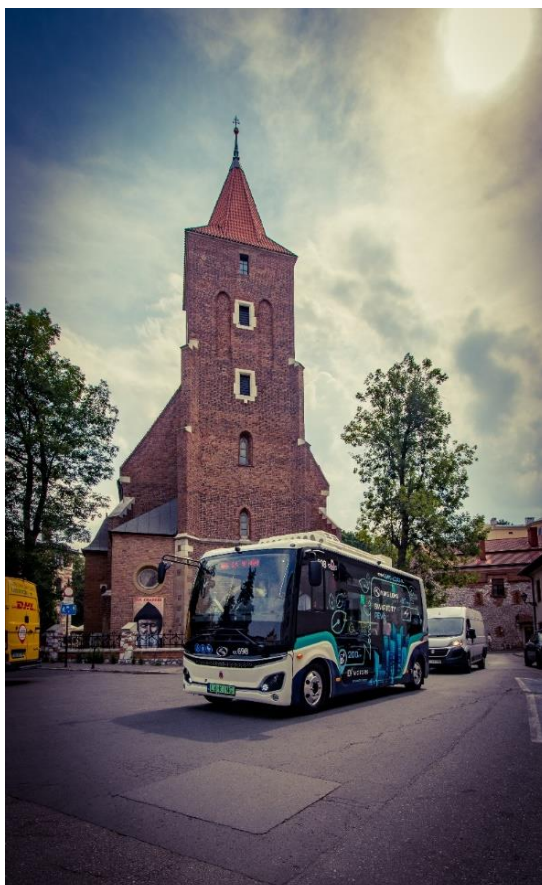
Z punktu widzenia użytkowego, autobus wymaga przystosowania do szczegółowych wymagań technicznych umożliwiających eksploatację na liniach komunikacyjnych w Krakowie. W szczególności dotyczy to: kolorystyki poręczy, sterowania przyciskami, pracy klimatyzacji i ogrzewania, ładowania plug-in i za pomocą pantografu, kolorystyki zewnętrznej i wewnętrznej, informacji pasażerskiej, monitoringu. Oprócz szeregu zalet, w trakcie przejazdu ujawniły się drobne niedoskonałości, które powinny być uwzględnione w kolejnych pojazdach. Z pośród negatywnych sygnałów trzeba powiedzieć o małym zakresie regulacji fotela kierowcy, który w większości przypadków był maksymalnie oddalony, a i tak oferował mało miejsca. Dobre wrażenie zrobił zamontowany w górnym lewym rogu wentylator, który w połączeniu z klimatyzacją oferował bardzo dobre i komfortowe odczucia termiczne kierującym pojazdem.
